ザク巣 (FCの接種ポロシティ)

FC材(ねずみ鑄鉄)においては溶湯成分のミスマッチ
接種剤のミスマッチによりザク巣の発生することがあります。
写真は産業機械部品に発生したザク巣ですが、種々の
調査により接種ポロシティによるザク巣であると診断された
例です。

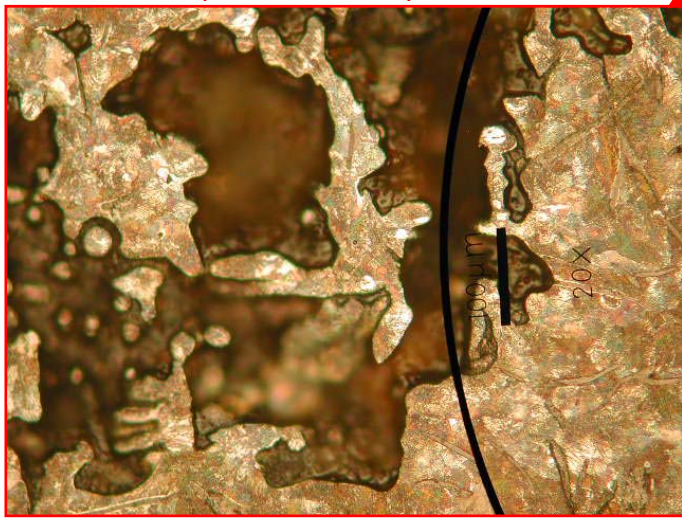
ザク巣(接種ポロシティ)発生部位

対物20×(スケールは100µm)
(ナイトール腐食)

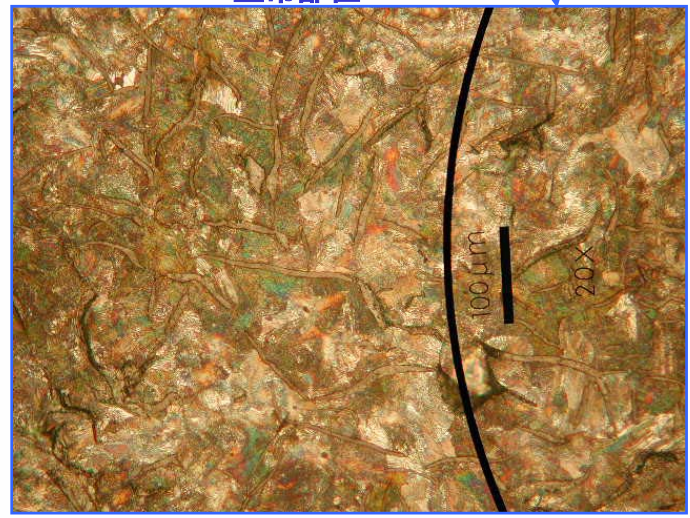
正常部位

対物20×(スケールは100µm)
(ナイトール腐食)
